中国石油天然气集团公司
CHINA NATIONAL PETROLEUM CORPORATION

“7.26”起重伤害事故

2008年7月26日，某运输公司在进行钻井队搬迁过程中，发生一起起重伤害事故，造成1人死亡。

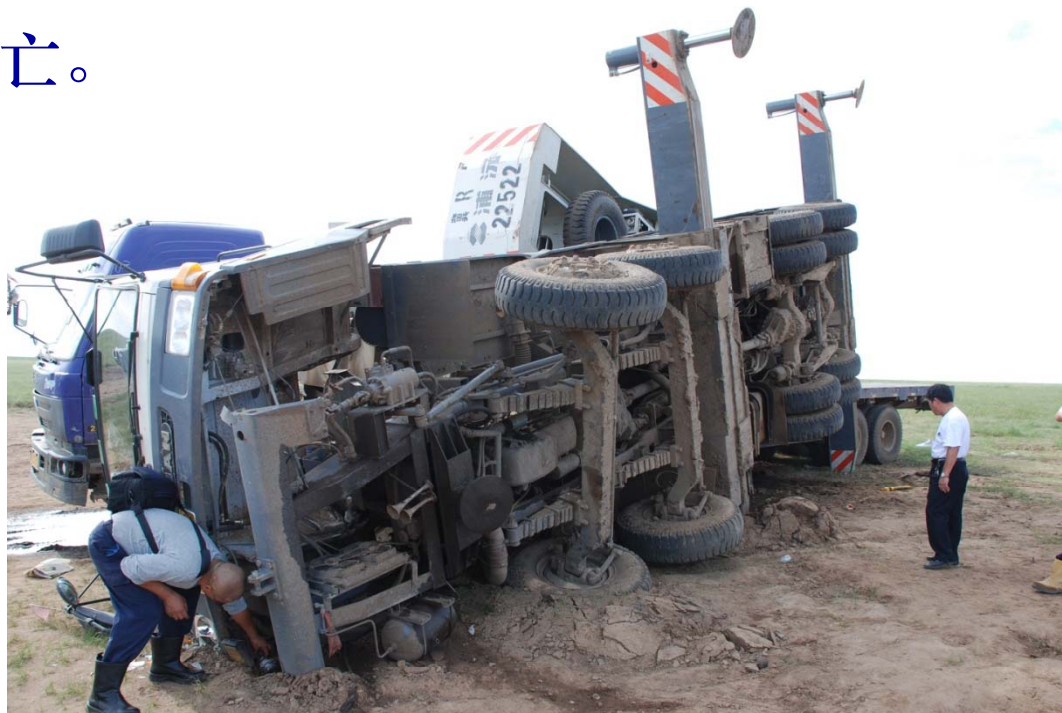
18时20分，拖车倒车至爬犁下方，裴某开始向下放绳子，突然吊车的右前千斤腿下沉，致使吊车向右侧翻倒，驾驶室正好倒在拖车拖板的左侧边框上，裴某被挤在驾驶室里，经抢救无效死亡。

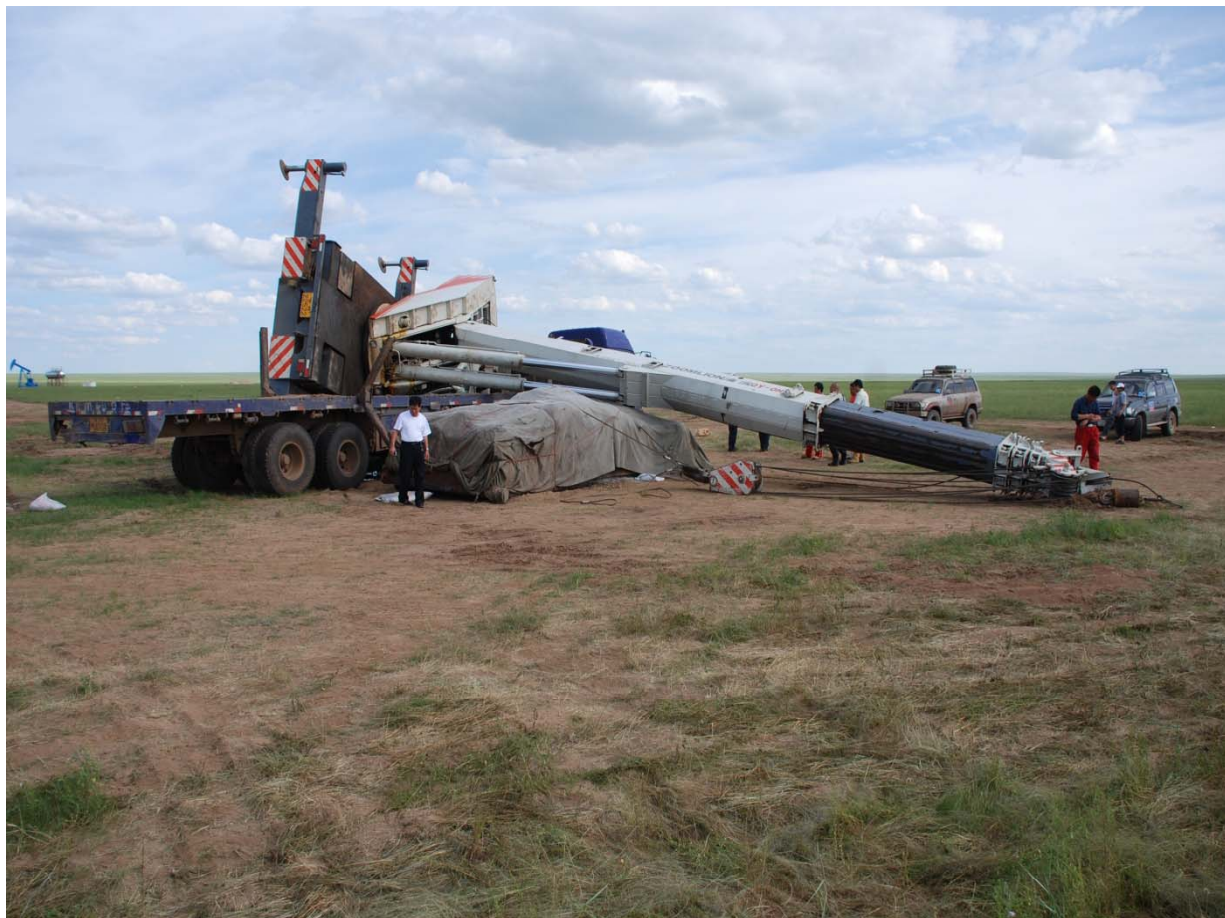
吊车支腿垫脚没有采用枕木，造成吊车右前液压支腿下沉，导致吊车失去平衡，向拖车一侧倾倒。

1、要制定并完善《吊装作业安全管理规定》。采用轻便、坚固的材料作为吊车支腿垫板，增大垫板面积，以适应吊装作业的需要。

5、加强对吊装作业环境风险识别，建立和完善起吊作业前，对地面坚实程度进行判断、检测和预防支腿下沉的制度、方法和措施；积极采用轻便、坚固的材料作为吊车支腿垫板，增大垫板面积，以适应在草原等地区吊装作业的需要。
